JAHRESINFO 2014

Schlagregenschutz bei Innendämmung

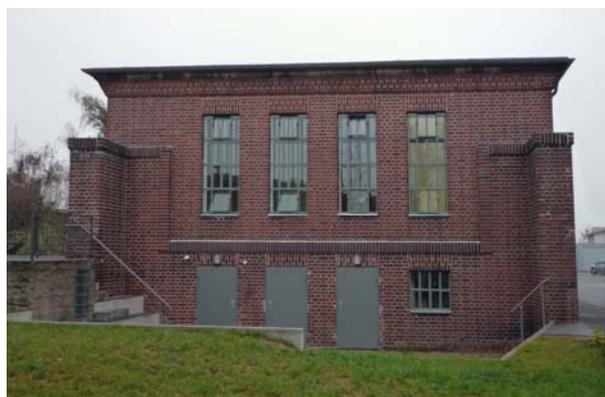
Bischofsheim (HE), Trafohaus von 1926, NW-Ansicht, Einschaliger Klinkerbau, heute Vereinsheim.

In zwei Kooperationsprojekten mit der MPA Braunschweig und der Hochschule RheinMain hat das IFS die Maßnahmen am Trafohaus in Bischofsheim begleitet. Hier wurde 2011 eine Innendämmung eingebaut, die einschalige Klinkerfassade wurde neu verfugt und nicht hydrophobiert. Durch Simulationsrechnungen mit den hygrischen Kennwerten der verwendeten Ziegel und der klimatischen Belastung vor Ort konnte gezeigt werden, dass eine Aufschaukelung der Feuchtigkeit im Mauerwerk an diesem Objekt ausbleiben sollte (Worch & Auras, 2012: Innendämmung mit außenseitiger Hydrophobierung – material- und denkmalgerecht?, IFS-Bericht Nr. 41, 7-13). Auch Feuchtemessungen an zwei Stellen in der NW-Wand mittels 20 cm langen Multiringelektroden zeigen nach 1,5 Jahren keine erhöhten Feuchtegehalte im Ziegelinnern.
