JAHRESINFO 2015

Einwirkung verkehrsbedingter Immissionen auf Baudenkmäler in Innenstädten

Steinerne Turmhelme materialsichtig erhalten

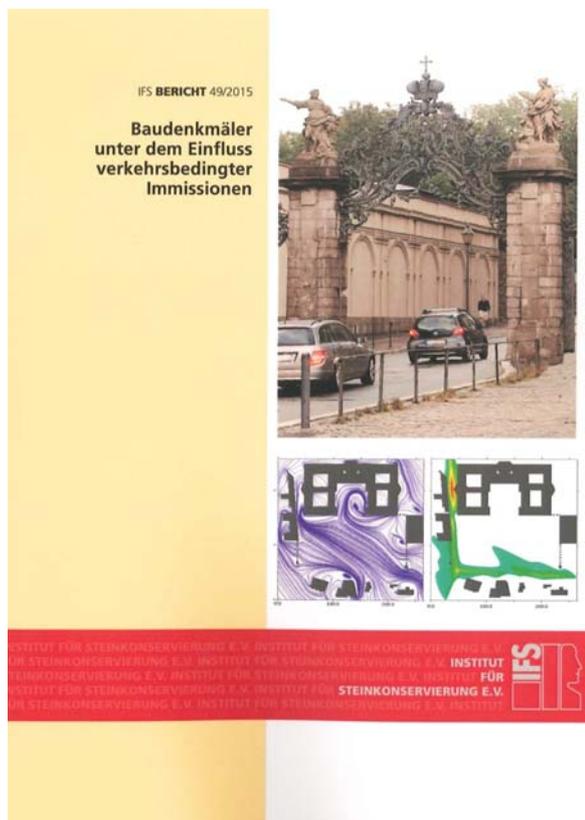
Abschlusspublikation des DBU-Projekts, erhältlich im IFS

Titelbild: Oben: Würzburg, Residenz, Rennweg entlang des Nordflügels. Unten: Windfeld und bodennahe Feinstaubkonzentration an der Residenz (aus: Eichhorn et al.)

Sehr interessant sind auch Modellrechnungen zur Feststellung der dreidimensionalen Ausbreitung der Verkehrsimmissionen und der resultierenden Schadstoffkonzentrationen auf den Bauwerksoberflächen, durch die man für die Baudenkmäler besondere Belastungssituationen erkennen kann (siehe Abbildung).

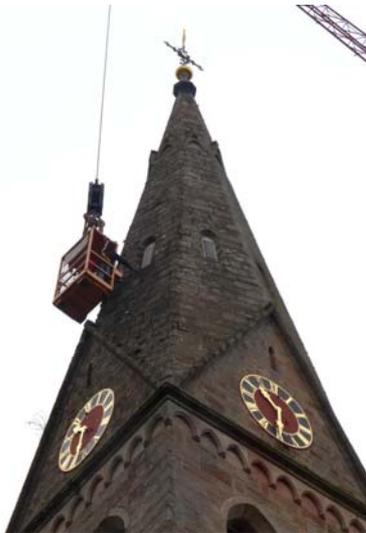
Pirmasens-Fehrbach, kath. Kirche St. Josef, geweiht 1894; aus rotem Sandstein gemauerter Turmhelm; Inspektion im Jahr 2014

An der kath. Kirche St. Josef in Pirmasens-Fehrbach wurde der Erhaltung des Sandsteindachs des 53 m hohen neugotischen Turms eine wichtige denkmalpflegerische Bedeutung beigemessen. Eine Instandsetzung vor ca. 30 Jahren scheiterte schon nach kurzer Zeit. Es zeigten sich Feuchtflecken im Innenbereich und die Standsicherheit des Helms war durch herausgefallene und ausgewaschene Fugen mittlerweile gefährdet.

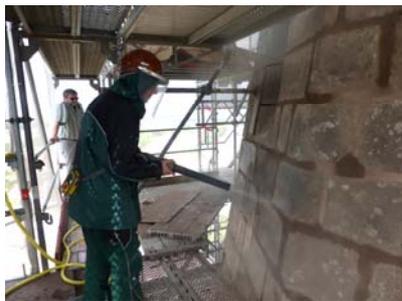
Verfugung durch Trockenspritzen mit einer kleinen Düse, wodurch die Patina der Sandsteinoberflächen an den Fugenflanken nur wenig beeinträchtigt wird; Fertigstellung im Jahr 2015

Für die Neuverfugung wurde ein speziell für das Trockenspritzverfahren rezeptierter, schwindarmer Trasskalkmörtel M 2,5, eingefärbt auf den historischen Bestand, verwendet. Durch den hohen Druck konnte eine ausreichende Einbringtiefe und damit Stabilität der Reparatur gewährleistet werden.

Kontrollkernbohrungen zeigten bei der Qualitätssicherung dieser Maßnahme, dass auch genügend und über den ganzen Querschnitt verteiltes Fugenmaterial eingebracht werden konnte. Mit dieser in einer Höhe über 50 m eingesetzten Maschinenteknik konnten die Standsicherheit, die Dauerhaftigkeit der Verfugung und die gewünschte Ästhetik gewährleistet werden.
