## TÄTIGKEITSBERICHT 2012

#### Monitoring von steinkonservierenden Maßnahmen

## BERATUNGEN UND UNTERSUCHUNGEN

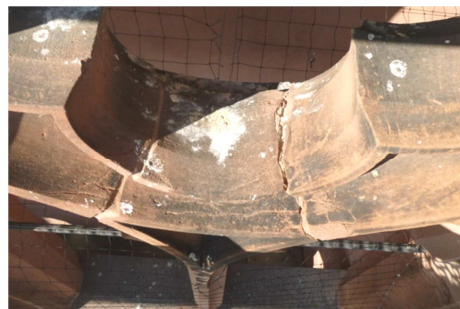
*Oppenheim,  
Katharinen-  
kirche*

*Einer der  
Vierpässe des  
Maßwerkgie-  
bels. Ange-  
troffener  
Zustand.*

Zu den untersuchten Objekten gehörte der Südgiebel des Querhauses der gotischen Katharinenkirche in Oppenheim, der zuletzt 1998 aufwendig restauriert wurde. Neben umfänglichem Steinaustausch wurden eine Neuverfugung, Steinerergänzungen und das Schließen von Rissen durchgeführt. Für die Installation einer Taubenvergrämung war der Südgiebel im Frühjahr 2012 eingerichtet. Es ergab sich somit die Möglichkeit zur Kontrolle der Restaurierungsmaßnahmen. Dabei zeigte sich in einzelnen direkt bewitterten Partien, dass die Verfugung und Rissversorgung in einem schlechten Zustand waren (Foto oben). Die Objektverantwortlichen waren umgehend bereit, diese kleinen Schäden zu beheben (Foto unten). Zudem wurde die Taubenabwehr auch für diese Bauteile vorgesehen. Es ist zu erwarten, dass durch diese überschaubaren Maßnahmen die weitere Verwitterung der Werksteine in diesen Bereichen langsamer ablaufen wird.

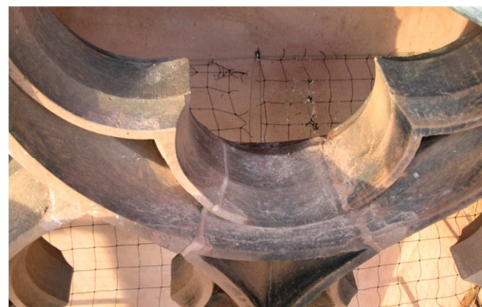
*Der gleiche  
Vierpass  
nach Durch-  
führung der  
Reparatur-  
maßnahmen.*

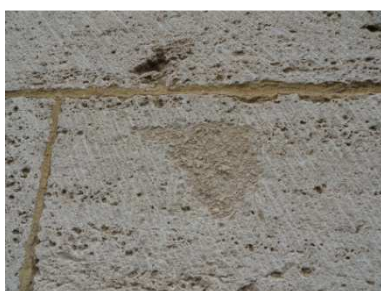
Kassel, Landesmuseum,  
alter Steinerfüllungsmörtel

- Kamp-Bornhofen** (RP), kath. Kirche, Tuffsteinrestaurierung, Mörtelempfehlung (A)
- Kanzem** (RP), Weingut Othegraven, Feuchtebelastung (A)
- Kassel** (HE), Landesmuseum, Natursteinfassaden, Begutachtung zu evtl. Restaurierungen (A, U)

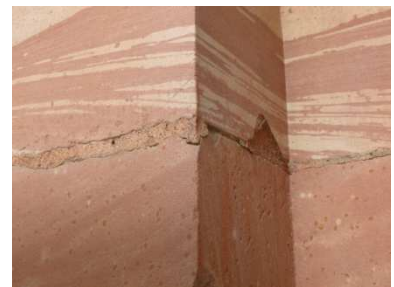
Mainz, St. Ignatz, Barocker Gipsmörtel

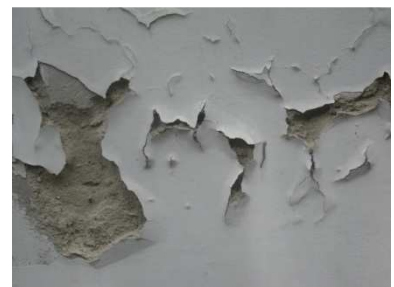
*Schlangenbad, Kurkolonnaden, Putzschädigung unter dichter Beschichtung*

**Schlangenbad** (HE), Kurkolonnaden, Putz- und Farbschäden durch Feuchte- und Salzbelastung (A, U)

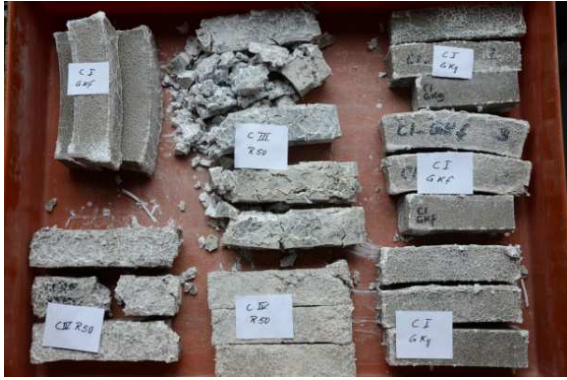
Die im Jahr 2012 aufgrund massiver Gefügezerstörungen ausgeschiedenen Mörtelprüfkörper von 7 verschiedenen Rezepturen

des Projekts werden die noch intakten Mörtelprismen weiter in einer Nebelkammer gelagert und jährlich vermessen. Dadurch soll versucht werden, Restrisiken bei den aufgrund kurzzeitiger Bewertungen bisher favorisierten Instandsetzungsmörteln aufzuspüren. Der Bericht über die Messungen 2012 liegt dem IFS vor. Von den 48 verschiedenen Rezepturen sind bislang 14 aufgrund völliger Zerstörung ausgeschieden. Die Abbildung zeigt anschaulich den Zustand dieser Prüfkörper.

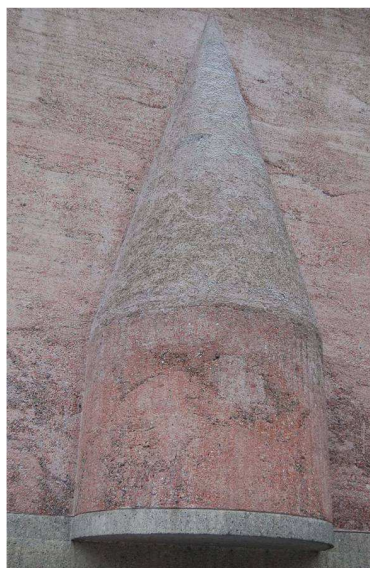
Der an den Ziegelsplittbeton angepasste Instandsetzungsmörtel erscheint nach fünf Jahren deutlich grauer.

- Beton und Kunststein in der Denkmalpflege – Ersatz, Rekonstruktion und Monitoring** (Prof Dr. Bernhard Middendorf und Dipl.-Ing. Peter Machner, Universität Kassel, Fachgebiet Werkstoffe des Bauwesens): In dem Projekt geht es in der ersten Teilaufgabe um die Durchführung einer Nachkontrolle der Betoninstandsetzungsmaßnahmen an der Fatimakirche aus den Jahren 2007 und 2008. Nach fünf Jahren zeigen sich die instandgesetzten Flächen in einem guten Zustand. Nur vereinzelt kommt es in dauerfeuchten Zonen zu Calciumhydroxid-Ausblühungen gefolgt von Calcit-Ablagerungen. Ferner zeigt sich, dass die Einfärbung des nachgestellten Betons nur mit Ziegelsplitt auf Dauer nicht ausreichend war (siehe Abbildung).

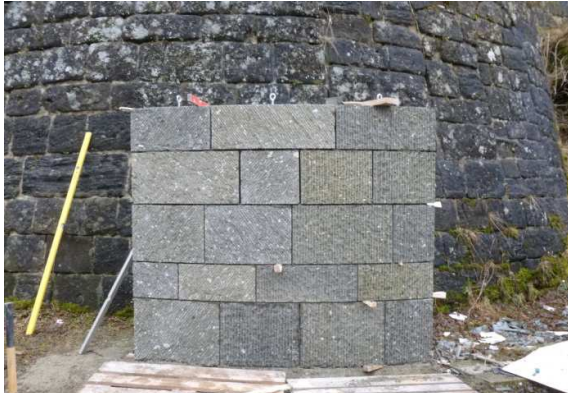
Musterwand aus Kunsttuffstein vor dem Bergfried der Löwenburg

Eine zweite Teilaufgabe befasst sich mit dem Kunsttuff, der als mögliches Ersatzgestein für den Tuffstein des Habichtswalds entwickelt worden ist. Es handelt sich um einen zementgebundenen Kunststein, dessen Zuschlag im Wesentlichen aus Tuffsteinsplitt besteht. Es stellt sich deshalb die Frage ob und wie die durch den Zement alkalische Porenlösung und alkalisches Ablaufwasser die vulkanischen Zuschläge belasten. Hier soll eine Überprüfung des Temperaturwechselverträglichkeit mit Beregnung (sog. Gewitterregenbeanspruchung in Anlehnung an DIN EN 13687-2: 2002-05) zeigen, ob und wie sich die Zuschläge (Naturtuff) verwittern. Damit erhält man auch Informationen über das Langzeitverhalten angren-

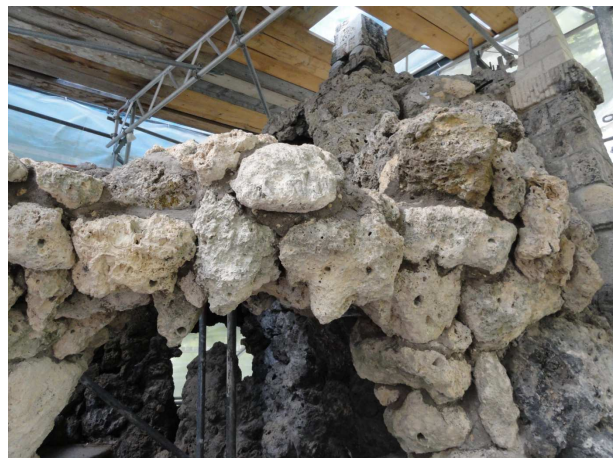
Worms, Heylshof, Grotte aus Kalktuff, Wiederaufgebaute Bogenkonstruktion mit Austauschmaterial und entwickeltem Setzmörtel. Im Hintergrund ein rekonstruierter Pfeiler.

Für die anstehenden Restaurierungsarbeiten wurden Setzmörtel benötigt, die materialtechnisch und optisch-ästhetisch an den Bestand angepasst wurden. Neben der Materialität musste aber auch die Art und Weise der Verarbeitung entsprechend umgesetzt werden, um ein insgesamt unauffälliges Gesamtbild im Gefüge erhalten zu können. In diesem Zusammenhang erforderte auch die Auswahl der Kalkstein-Ersatzmaterialien für Ergänzungen, Austausch oder Rekonstruktion eine gewisse Sorgfalt. So mussten Größe und Geometrie harmonisch auf die historische Situation abgestimmt werden, oft verlangten erste Musterproben entsprechende Nachbesserungen. Das verwendete Ersatzgestein (Bärenthal-Kalktuff) integriert sich aufgrund der vergleichbaren Zusammensetzung bzw. geologischen Entstehung sehr gut in die historische Substanz.

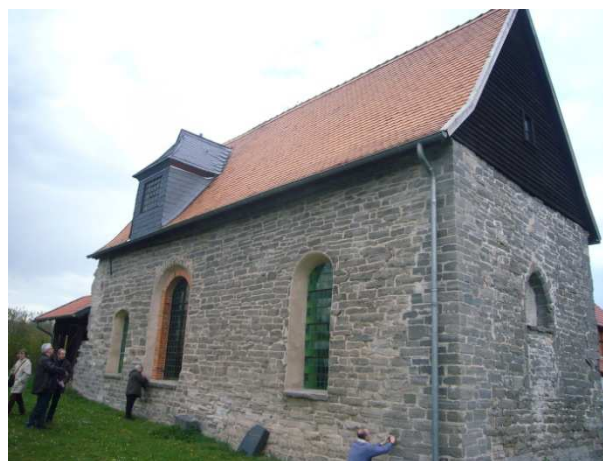
*Auf der Exkursion: Kirche in Steigerthal, aus Gipsstein und Gipsmörtel errichtet*
