TÄTIGKEITSBERICHT 2017

IFS-TAGUNG ZUR ERHALTUNG VON FASSADENPLATTEN AUS NATURSTEIN

BERATUNGEN UND UNTERSUCHUNGEN

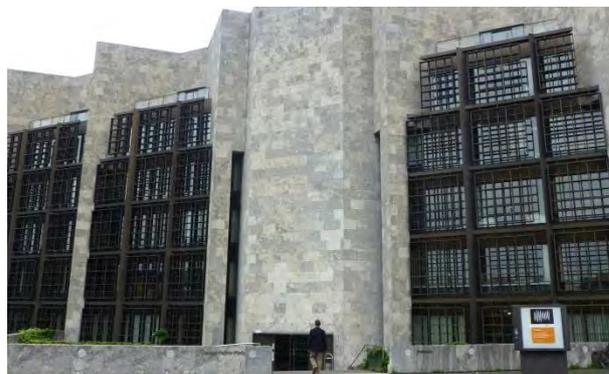
Mainz, Rathaus von Arne Jacobsen, fertiggestellt 1973. Natursteinplatten aus norwegischen Porsgrunner Marmor. Seit 1996 werden Nachverdübelungen zur Sicherung stark verbogener und gerissener Platten durchgeführt. Die Instandsetzung ist für die nächsten Jahre vorgesehen.

Aus Anlass der Planungen zur Instandsetzung des Mainzer Rathauses befasste sich am 23.05.2017 eine Tagung des IFS mit der „Erhaltung von Fassadenbekleidungen aus Naturstein an Baudenkmalern“.

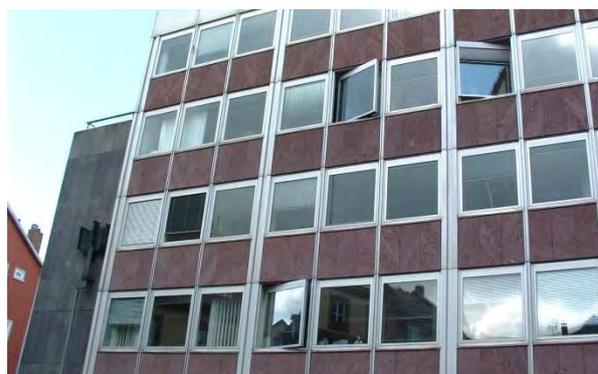
Fulda, ehemaliges Fernmeldeamt von Sepp Ruf fertiggestellt 1973. Natursteinplatten aus Michelnauer Schlackenagglomerat. Die Instandsetzung unter Verwendung des gleichen Natursteinmaterials wurde 2015 abgeschlossen (aus Beitrag Hehl, IFS-Bericht Nr. 53)

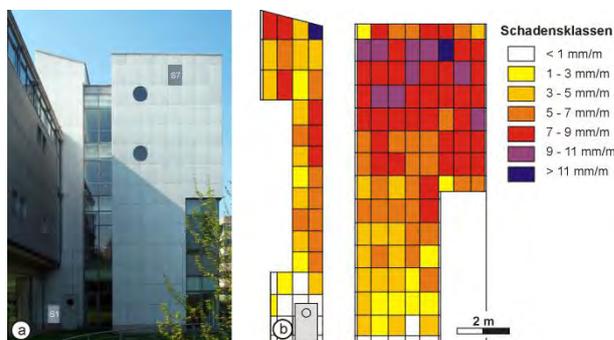
Kartierung der verschiedenen Schadensbilder - hier im Beispiel der Verbiegung - als notwendige Voraussetzung für die Zustandsbewertung einer Fassade und für die Planung von Instandsetzungsmaßnahmen (aus Beitrag Siegesmund, IFS-Bericht Nr. 53)

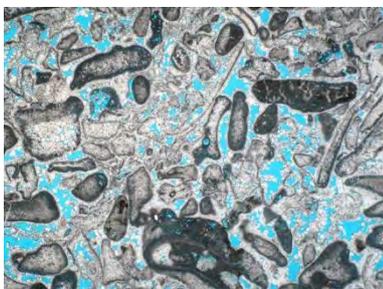
Lorsch, Torhalle, Kalkstein der Kapitelle im Dünnschliff

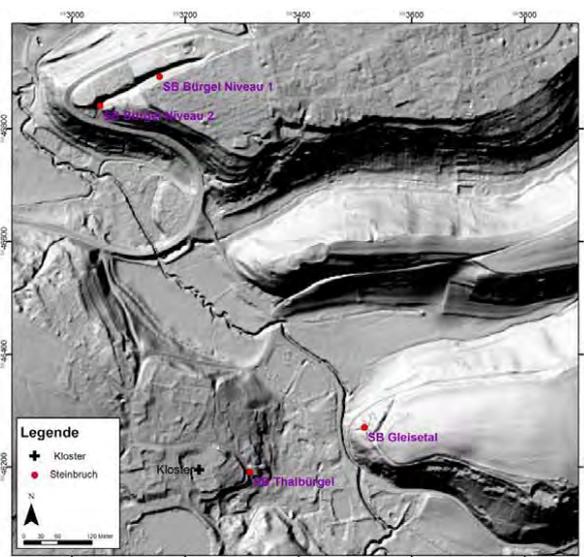
Das Talprofil der Gleise bei Bürgel wurde in den letzten Jahrhunderten durch Steinbrüche stark umgestaltet. Vor allem an den oberen Hangkanten sind die Steinbrüche in der Solling-Formation zuerkennen. Historische Steinbrüche, die beim Bau des Klosters genutzt wurden, werden auf der stark terrassierten und heute teilweise überbauten Westseite des Tales vermutet.

Die Abbildung zeigt die Umgebung des Klosters Thalbürgel. Terrassierungen unmittelbar südlich und östlich des Klosters, aber auch weiter Gleisaufwärts westlich und östlich des Flusses weisen auf Steinbruchtätigkeit hin.

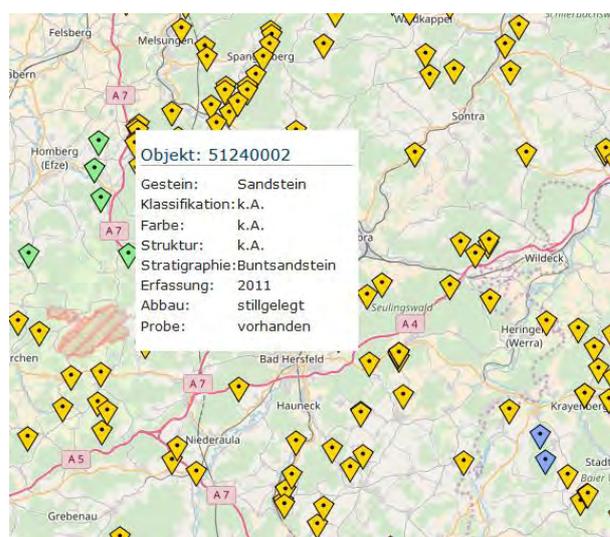
Die Abbildung zeigt einen Ausschnitt der Darstellung der Steinbrüche in dem interaktiv verfügbaren Kartensystem OpenStreetMap und ein Beispiel der zu jedem Steinbruch hinterlegten Daten.

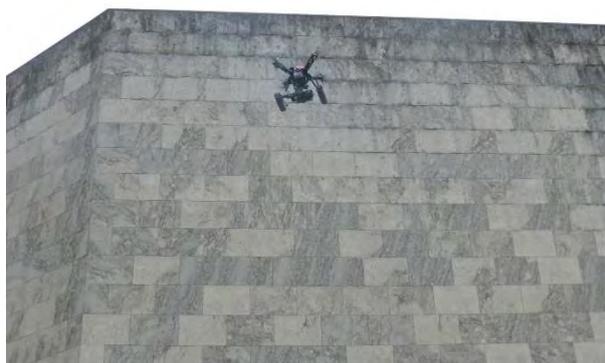
Die digitalen Fotos für die Auswertetechnik SfM wurden von einem Quadrocopter aus gemacht. Die hochauflösenden Fotos können auch zur visuellen Begutachtung des Zustands der Fassadenplatten dienen.

In Fortsetzung des Projekts zur hochaufgelösten dreidimensionalen Erfassung von Denkmaloberflächen aus den Jahren 2007 – 2013 wurden im Berichtszeitraum Messungen zur Erfassung der Verbiegung von Fassadenplatten am Mainzer Rathaus getestet (zur Thematik siehe auch Seite 1). Dabei kam das Terrestische Laserscanning und die UAV (Unmanned Aerial Vehicle) gestützte Photogrammetrie zum Einsatz. Ziel der Pilotmessungen ist es, der Stadt Mainz als Eigentümer ein Verfahren zur Beobachtung des Schadensverlaufs an die Hand geben zu können.

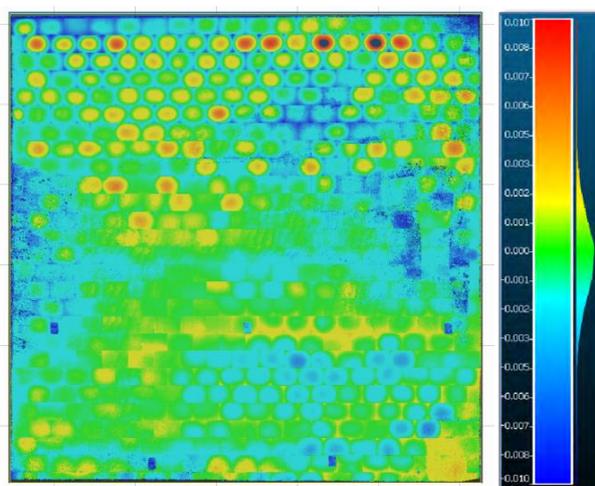
Auswertung der Verbiegung. Die am stärksten, bis 1 cm nach innen verbogenen Platten sind in den oberen Reihen zu finden.

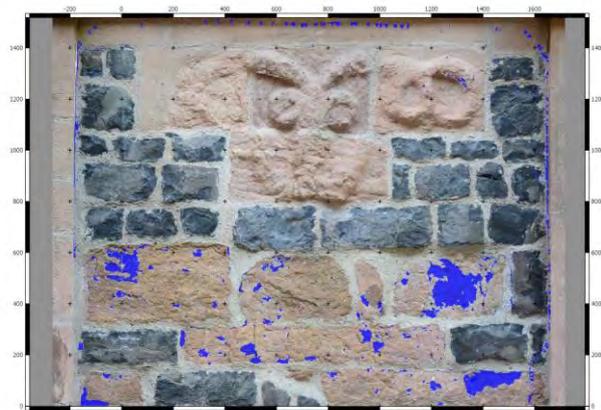
Referenzfläche am Heidenportal des Wetzlarer Doms. In blau dargestellt sind Substanzverluste > 1,5 mm im Zeitraum 2009 - 2017.

Aufgabe des IFS ist, Erfahrungen mit der Konservierung anderer Tuffarten sowie des Schalsteins einzubringen. Im Jahr 2017 ergab sich die Möglichkeit, das im Rahmen eines früheren DBU-Projektes konservierte Heidenportal am Wetzlarer Dom (s. IFS-Bericht Nr. 27- 2007) zu inspizieren. Zusätzlich wurde eine Referenzfläche durch die Fachhochschule Mainz mittels 3D-Streifenlichtscan vermessen (siehe umseitige Abbildung). Vergleichend

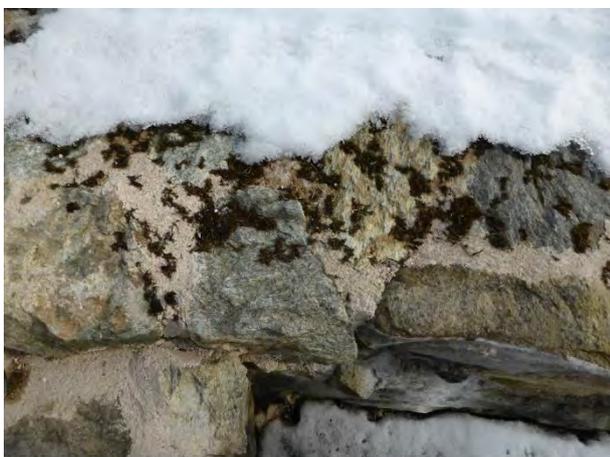
Musterfläche einer Besiedlung mit Moosen, befestigt mit Lebensmittelkleber E 400 und Guarkernmehl.

Neben der Entwicklung eines Burgpflegewerks wurden erste Versuche von Mauerkronenbegrünungen mit verschiedenen Mauerkronenmörteln durchgeführt. Dabei wurden verschiedenartige Moose mit unterschiedlichen Lebensmittelklebern befestigt. Nach der winterlichen Standzeit 2017/2018 haben die NHL gebundenen Mauerkronenmörtel dem Frost nicht standgehalten. Der Moosbewuchs konnte jedoch an allen Mörtel festgestellt werden. Es folgen nun Versuche mit Bims/Lehm/Kleber-Substraten und 1- bis 2-jährigen Pflanzen von der Fa. Rieger-Hofmann zur Mauerkronenbegrünung.

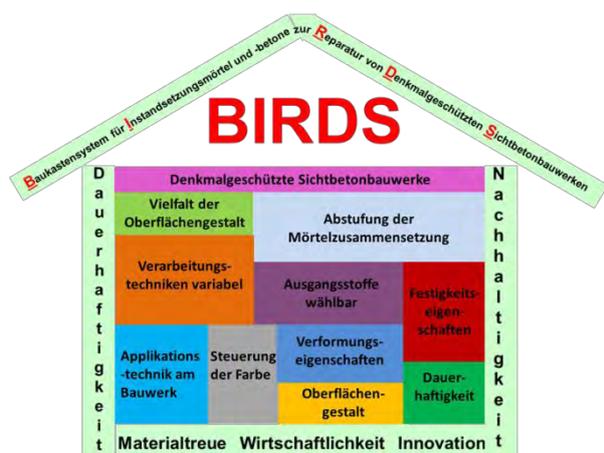
Im Rahmen der Entwicklung eines Baukastensystems für die Betoninstandsetzung sollen verschiedenfarbige Mörtelsysteme in ihren Eigenschaften Druck- und Zugfestigkeit überprüft werden. Des Weiteren werden Eigenschaften wie Wasseraufnahme und Haftzuguntersuchungen durchgeführt, um die Dauerhaftigkeit der Mörtel zu überprüfen.
